Ville de Saint Jean d'Angely (17)

Projet de centre thermal à Saint-Jean-d'Angely (17)

Note d'expertise sur le forage

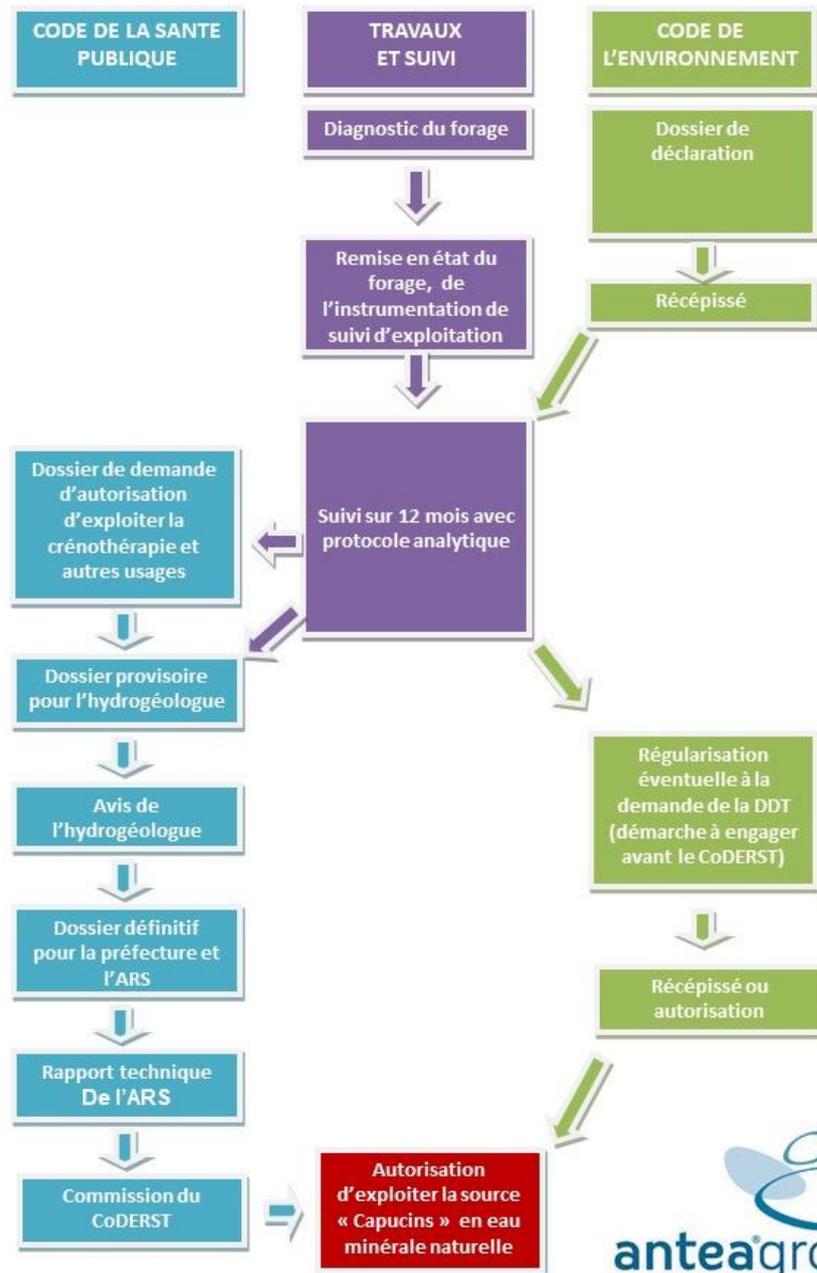
La procédure réglementaire relative à l'autorisation de prélèvement et d'exploitation pour un forage d'eau minérale est rappelée sur le graphique ci-dessous :

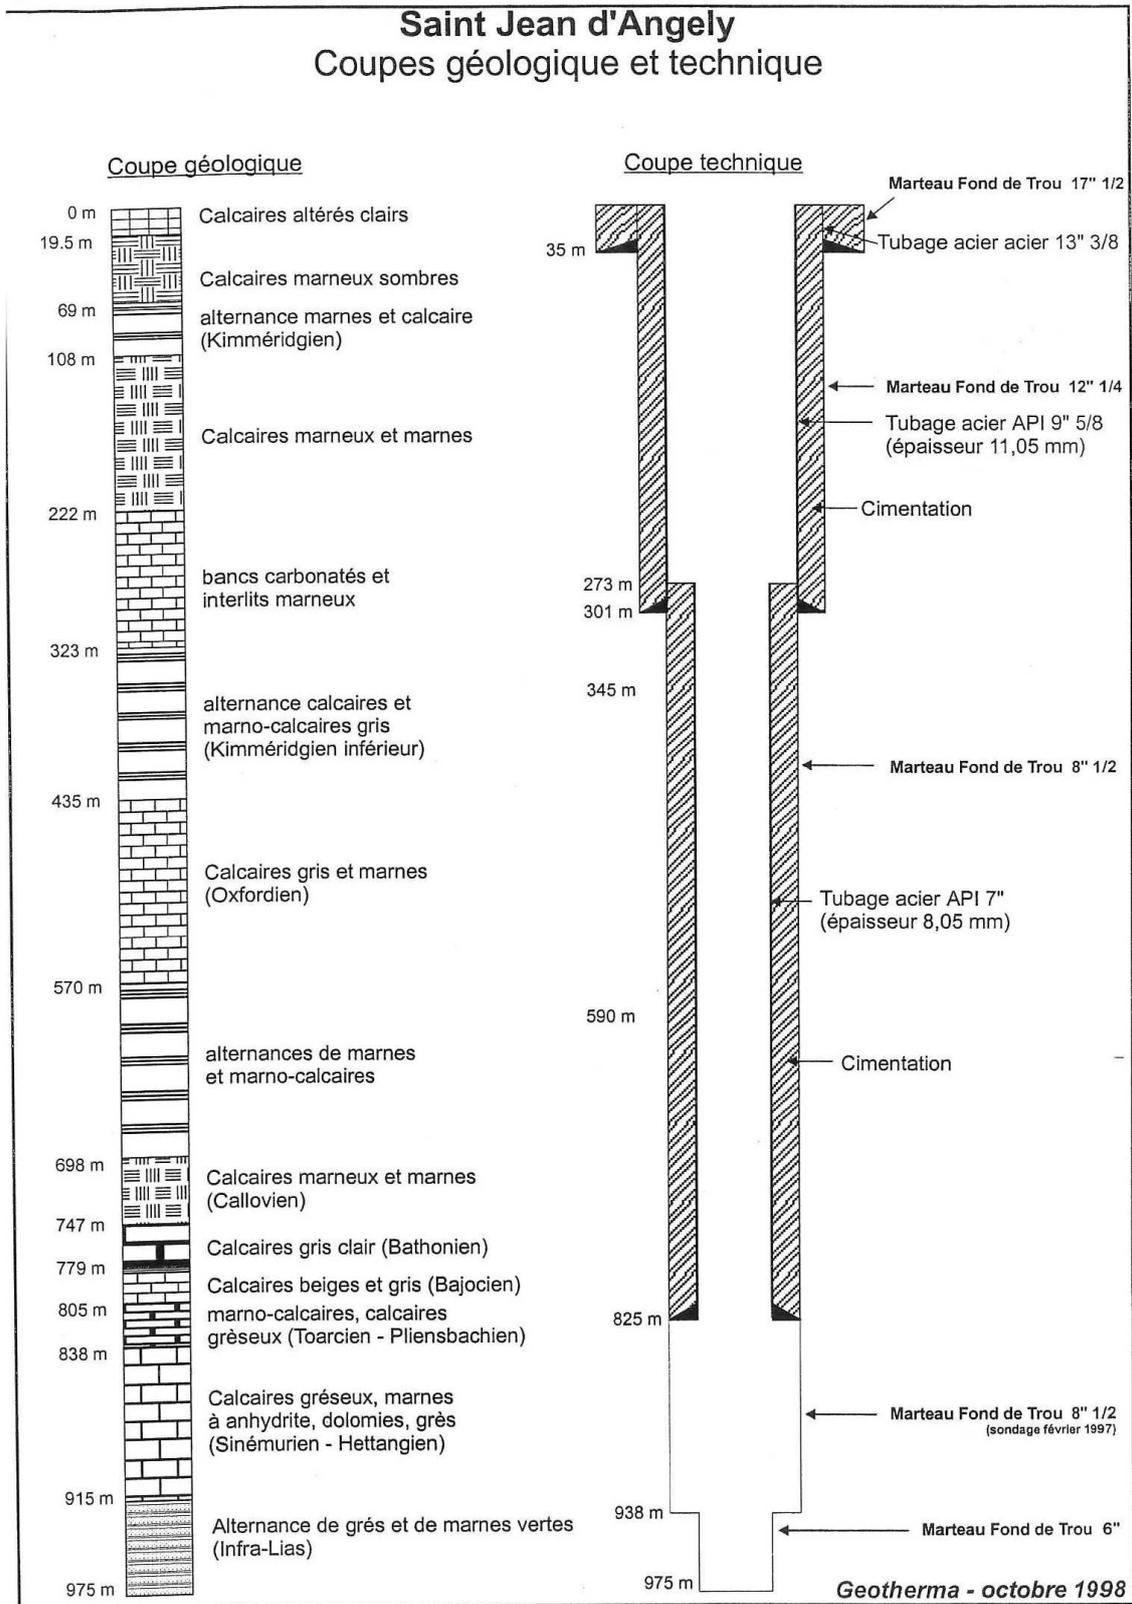
ANNEXE 1 : Coupe géologique et technique du forage

Le forage des capucins créé en 1998 n'a jamais été exploité. Il a fait l'objet d'un diagnostic en 2015 et d'un nettoyage en 2016. La coupe géologique et technique est présentée en annexe 1.

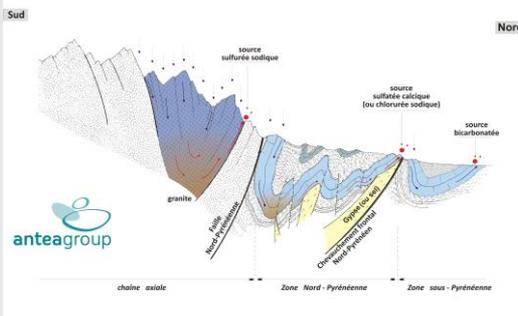
Schéma hydrogéologique des différents types d'eau minérale des Pyrénées
